古丹別川水系河川整備計画（変更）

平成22年1月
(平成31年3月部分改定)

北 海 道

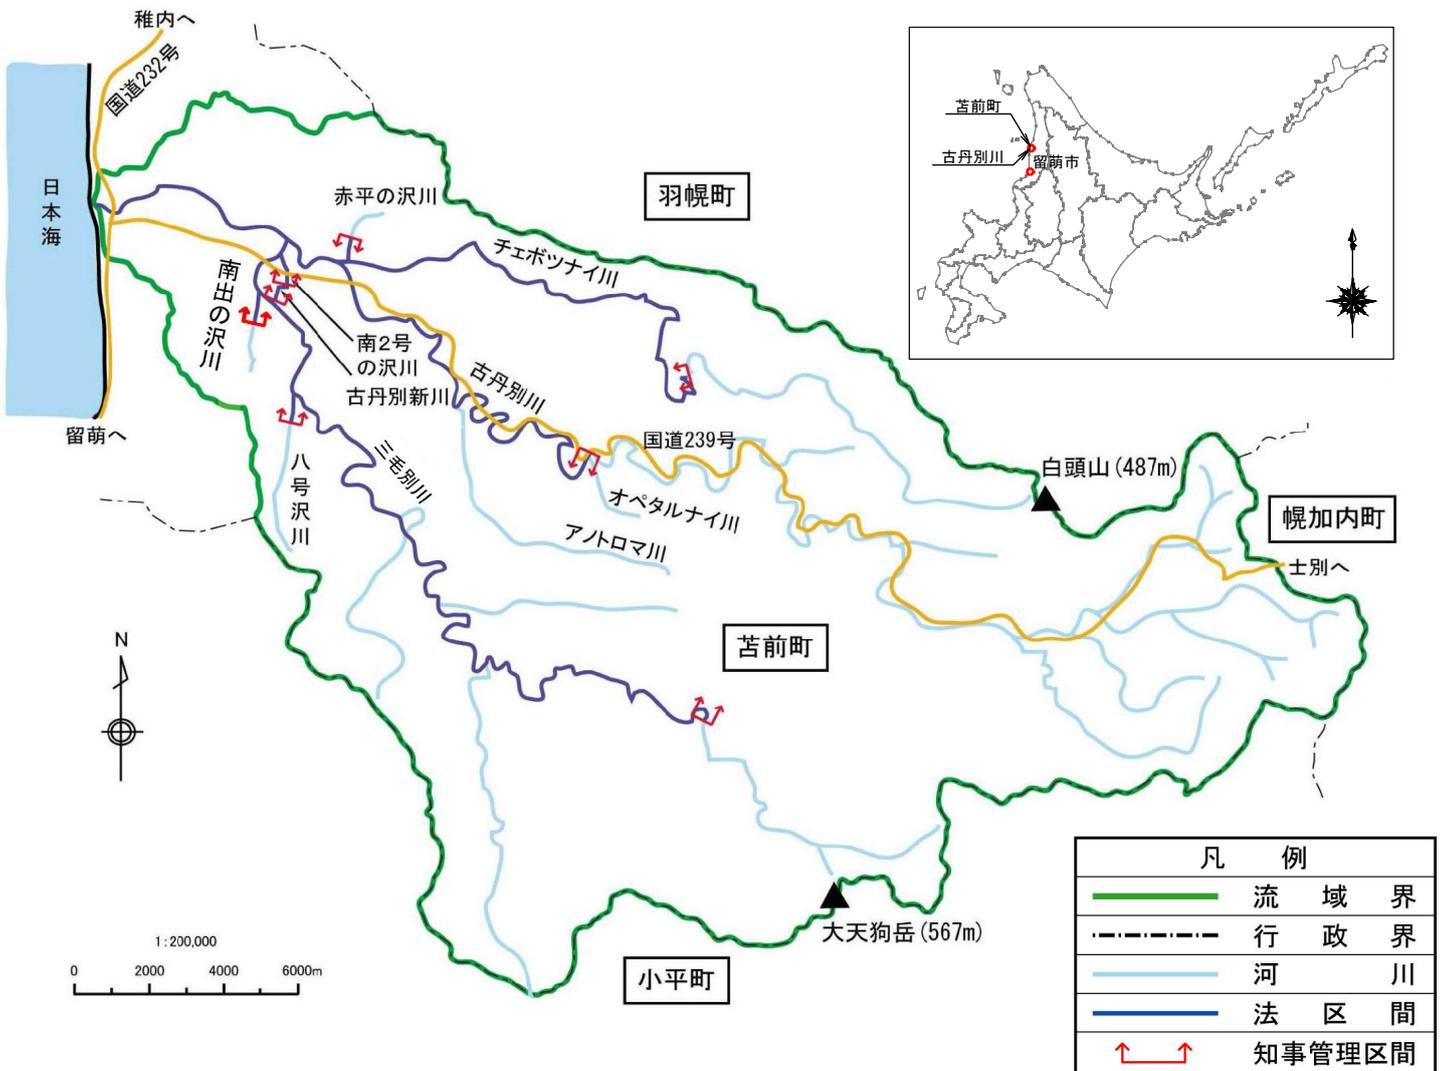
図1-1 古丹別川水系流域図

古丹別川は、北海道とままえ苫前郡苫前町の南東部、天塩山脈に源を發しており、苫前町を南北に二分する形をとりながら北西方向に流下し、途中、古丹別市街付近ではくとうさん白頭山（標高487m）に源を發するチエボツナイ川やだいてんぐ大天狗岳（標高567m）に源を發するきんけべつ三毛別川等と合流し日本海に注ぐ、幹川流路延長60.3km、流域面積412km²の二級河川である。

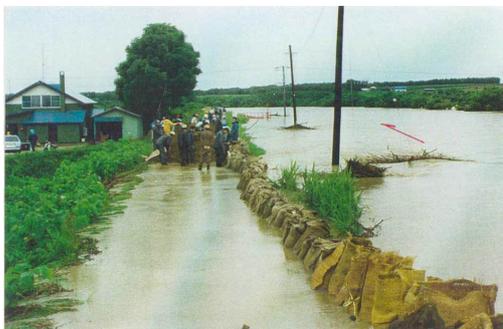
昭和56年8月台風12号 古丹別川：
金刃比羅橋より下流洪水氾濫状況

これらの中で特筆すべき洪水は、古丹別川では昭和56年8月の台風12号により上平地区の農地を中心として浸水面積220ha、床下浸水3戸、床上浸水4戸、全壊流失1戸、また支川三毛別川では昭和56年8月の台風15号により古丹別市街地及び九重地区・三溪地区の農地などを中心として浸水面積544ha、床下浸水24戸、床上浸水16戸の被害が発生している。

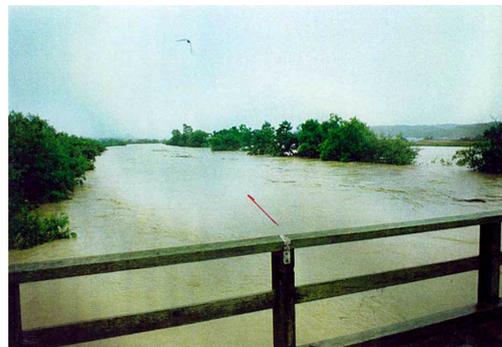
昭和56年8月台風12号 古丹別川：
共鳴橋より下流洪水氾濫状況

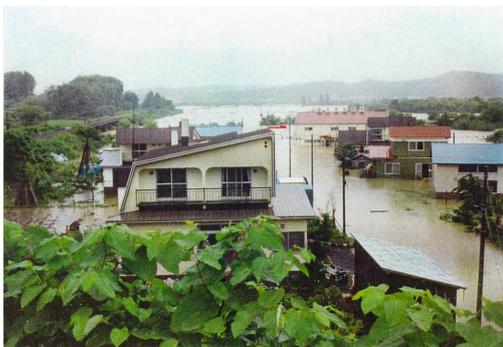
昭和56年8月台風15号 三毛別川：
天竜橋より下流洪水氾濫状況

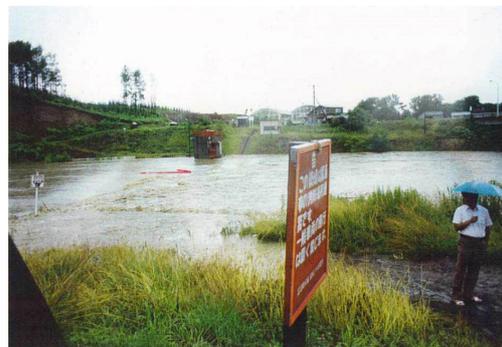
昭和56年8月台風15号 三毛別川：
天竜橋より上流洪水氾濫状況

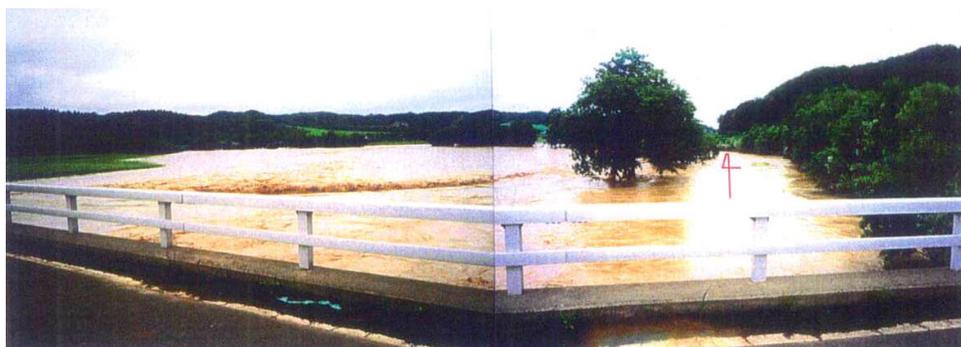
平成11年7月豪雨 古丹別川：岩見橋より下流洪水氾濫状況

古丹別川では岩見・東川地区の未改修区間の農地を中心に、平成6年8月の豪雨により83ha、平成11年7月の豪雨により34haの浸水被害が発生したことから、平成14年度から改修工事に着手し流下能力の確保を行ってきた。

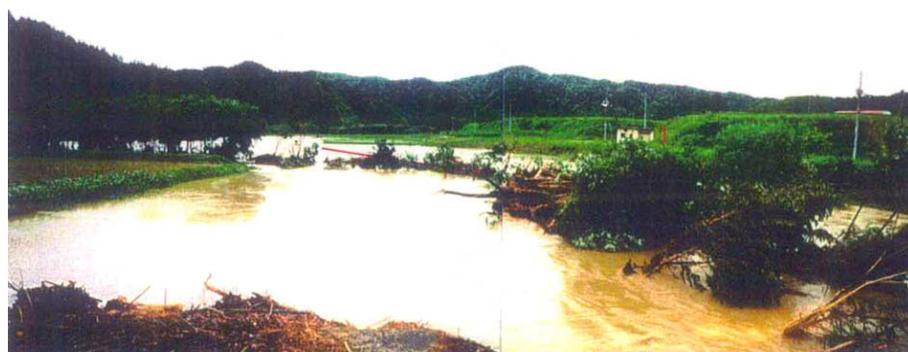
平成11年7月豪雨 古丹別川：東川一号橋より上流洪水氾濫状況

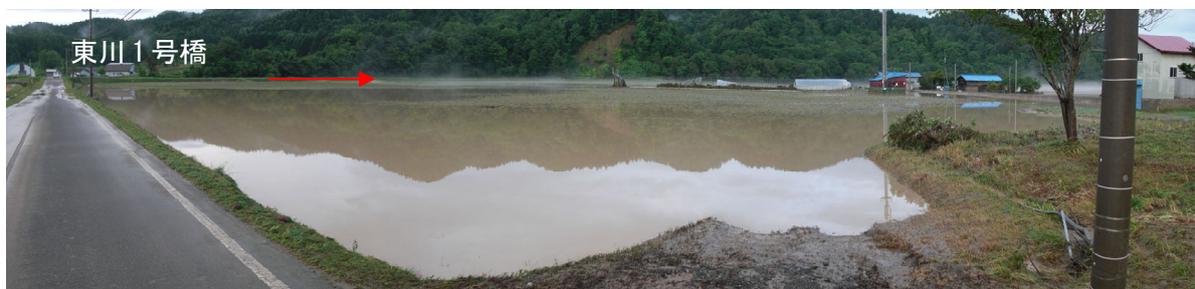
平成28年8月豪雨 古丹別川：東川一号橋より上流洪水氾濫状況

しかし、平成26年8月の豪雨により38ha、平成28年8月の豪雨においても47haと甚大な浸水被害が発生したため、抜本的な治水対策による浸水被害の解消が急務となっている。

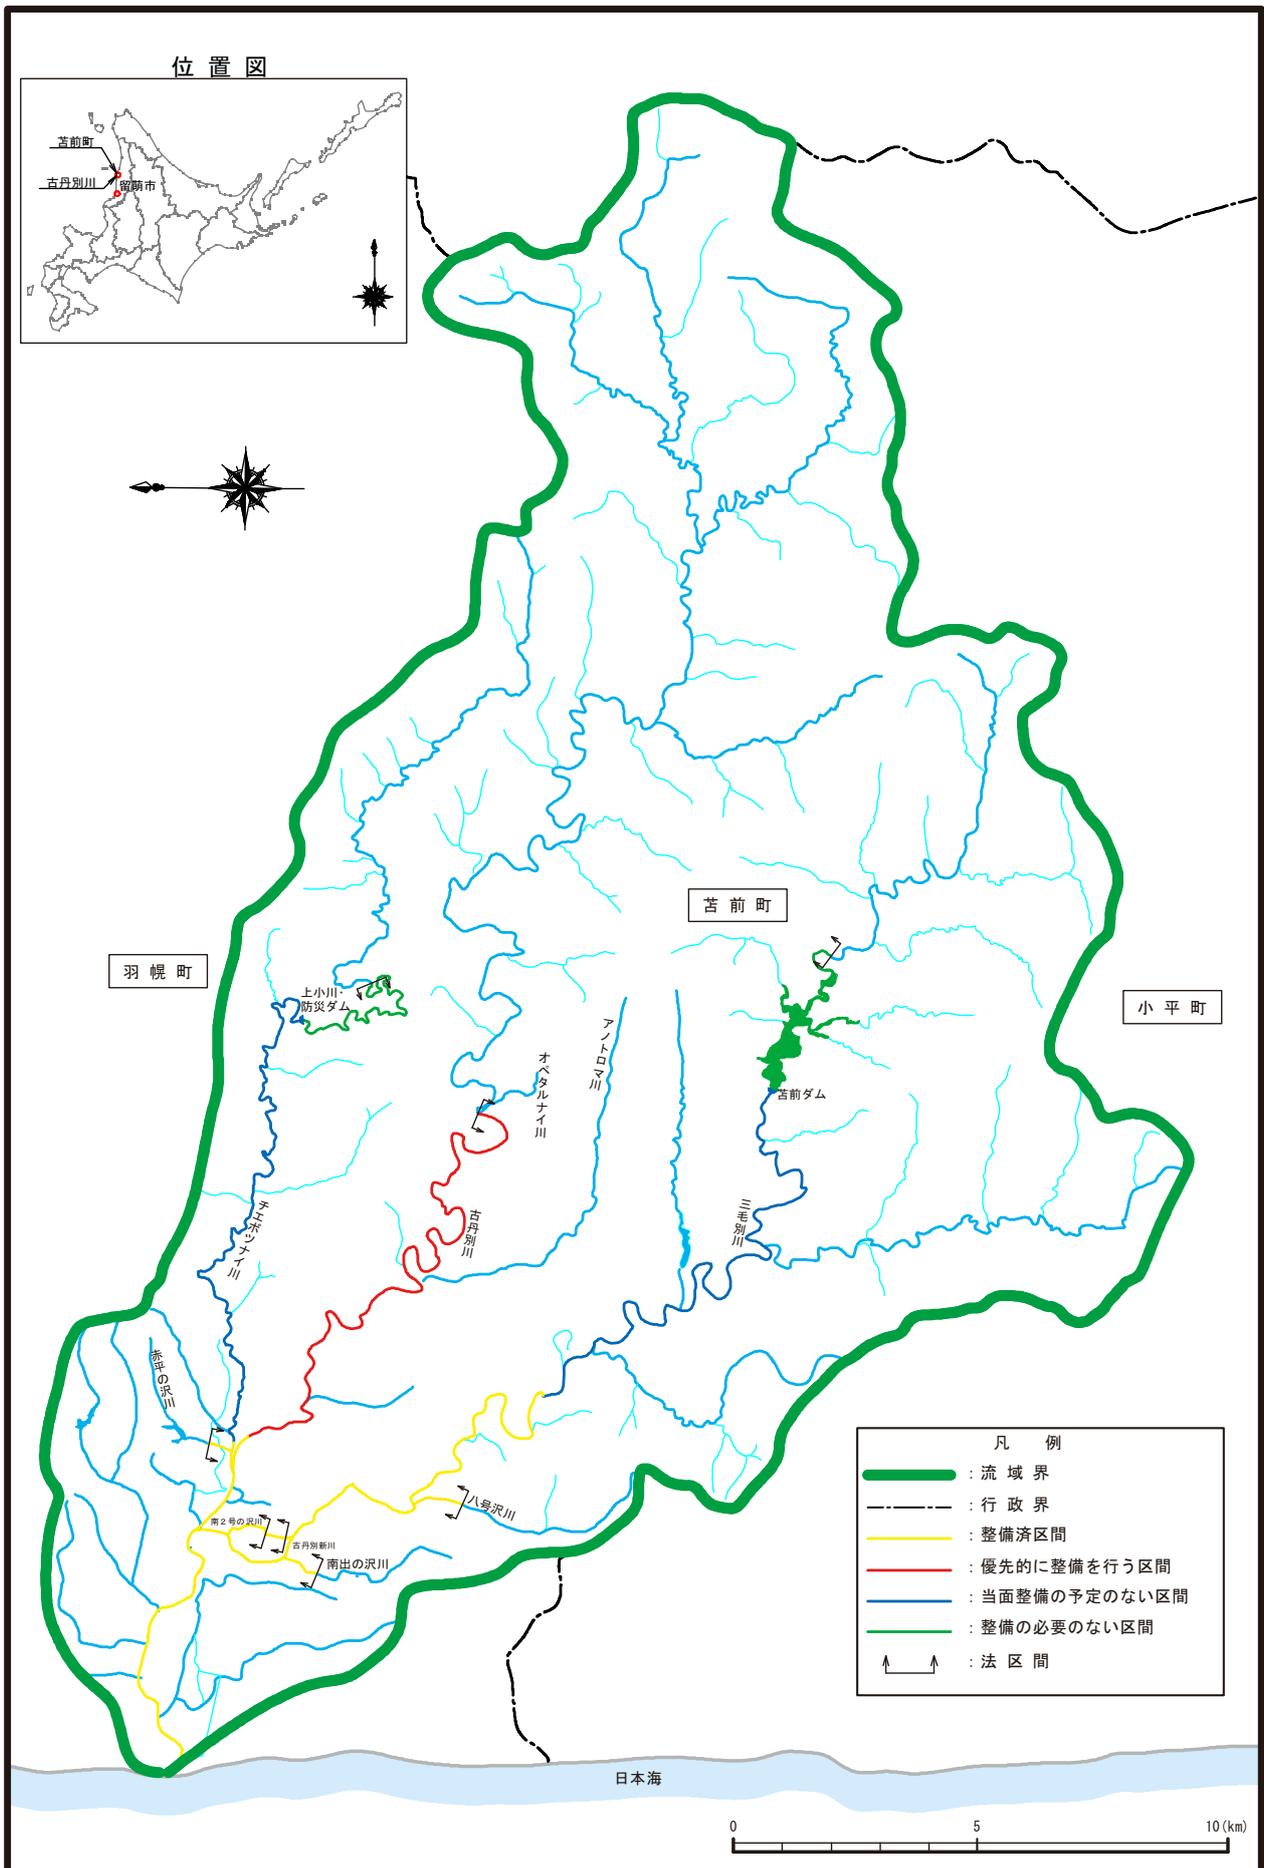
図1-2 古丹別川流域優先整備区間平面図

本整備計画の優先整備区間は、表1-2に示す区間とする。

河川名	優先整備区間		
	下流端	上流端（目標物）	延長(km)
古丹別川	共鳴橋上流 (KP8.5)	オペタルナイ川合流点 (KP23.6)	15.1

古丹別川：国道共鳴橋からオペタルナイ川合流点までの15.1kmの区間。

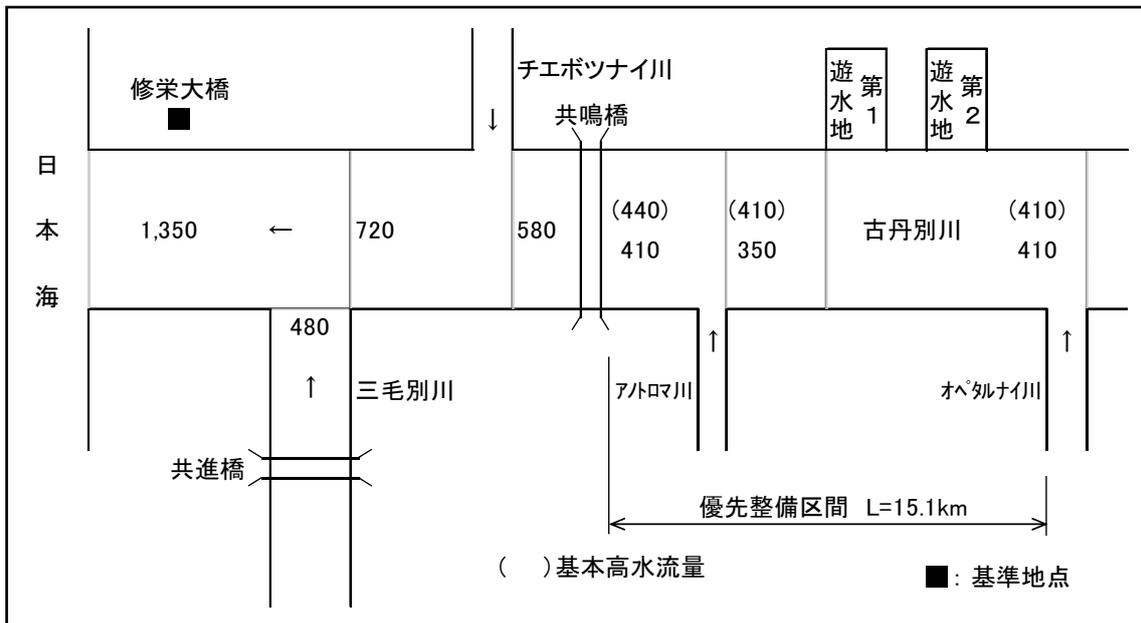
図2-1 流量配分図 (m³/s)

古丹別川水系河川整備基本方針に基づき、平成28年8月の既往洪水を踏まえ、河道掘削、護岸、堤防の整備及び遊水地の新設により洪水の安全な流下を図る。古丹別川水系河川整備の流量配分は図2-1に示すとおりである。

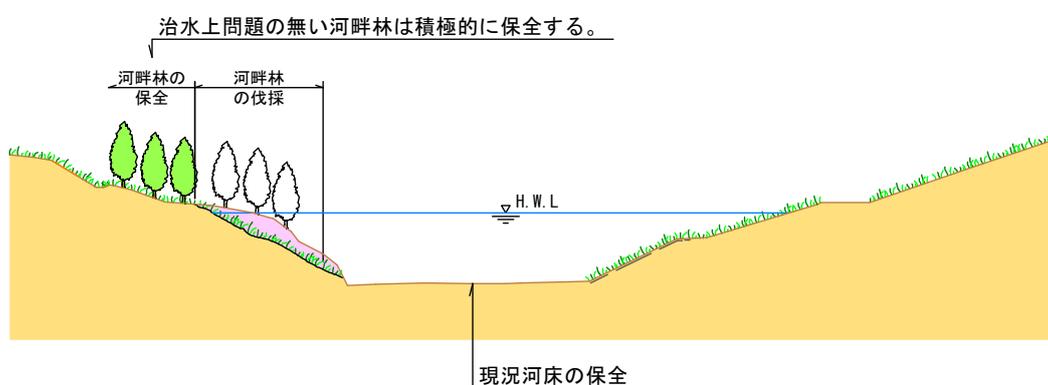
図2-2 古丹別川共鳴橋より上流横断イメージ図

- ・ サクラマス（ヤマメ）やエゾウグイ、ハナカジカなどの魚類の生息場である瀬や淵を保全するため、極力現況河床よりも高い位置を掘削して流下断面を確保する。また護岸は水衝部・作工部を基本とする。
- ・ 流下阻害とならない河畔林等の樹木については、魚類の餌となる落下昆虫の供給や、ハシブトガラやカワセミなどの鳥類の生息環境に配慮して極力保全する。

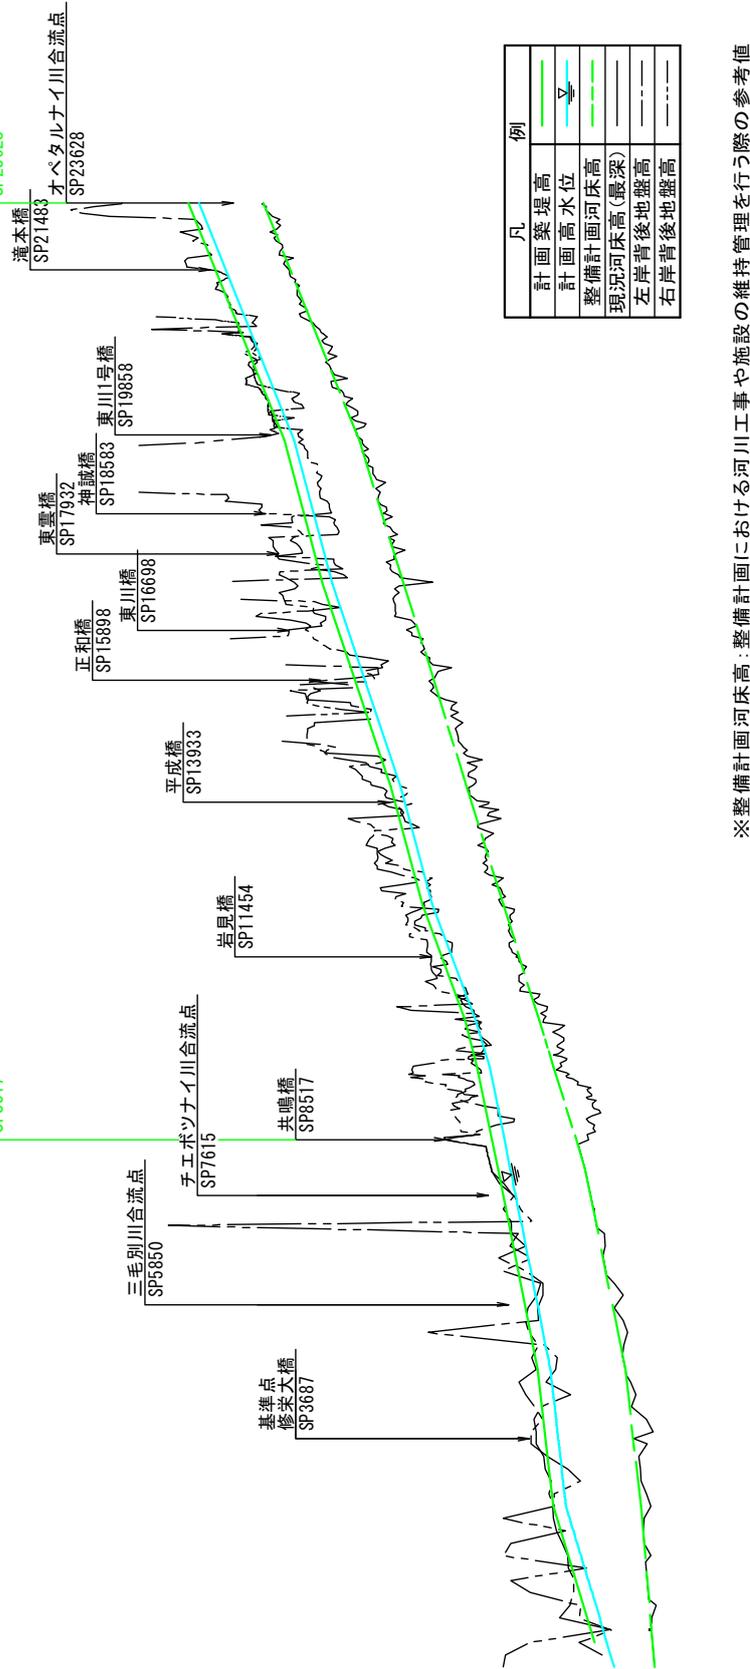
古丹別川縦断面図

優先整備区間 L=15.1km

優先整備区間終点
SP23628

優先整備区間起点
SP8517

凡 例	
計画築堤高	——
計画高水位	——
整備計画河床高	——
現況河床高(最深)	——
左岸背後地盤高	——
右岸背後地盤高	——

河道の掘削、護岸、堤防の整備及び遊水地の新設により洪水の安全な流下を図る。目標の流量に対応する、代表地点の計画高水位及び川幅等は附図に示すとおりである。

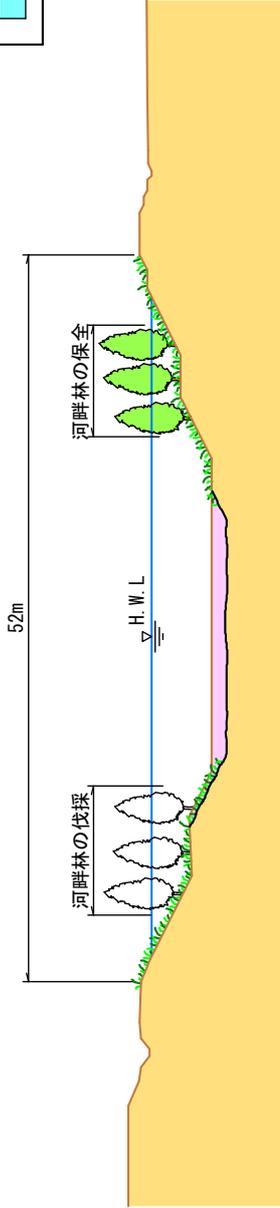
SP=11000付近

古丹別川代表横断面図

※標準断面図における形状についてはイメージを示したもので、
現地の状況等により横断面形状が変わることがある。
